能登半島地震からの復興に向けて

NO. 3
2024年4月

一金沢からの報告一

「本号(No.3)では、内灘町における、地震による地盤の液状化と側方流動でもたらされた被災区域について、被災実態と今後の復興のあり方を報告することにしたい。」

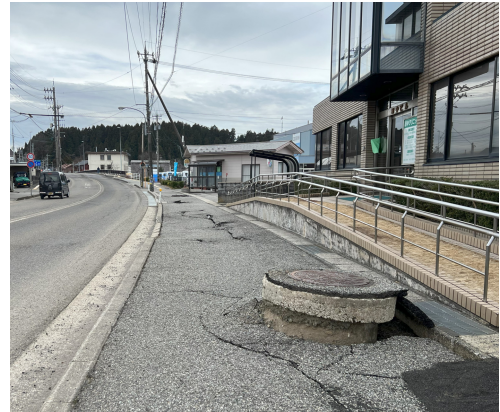
写真1 液状化によるマンホールの突出(珠洲市若山町)

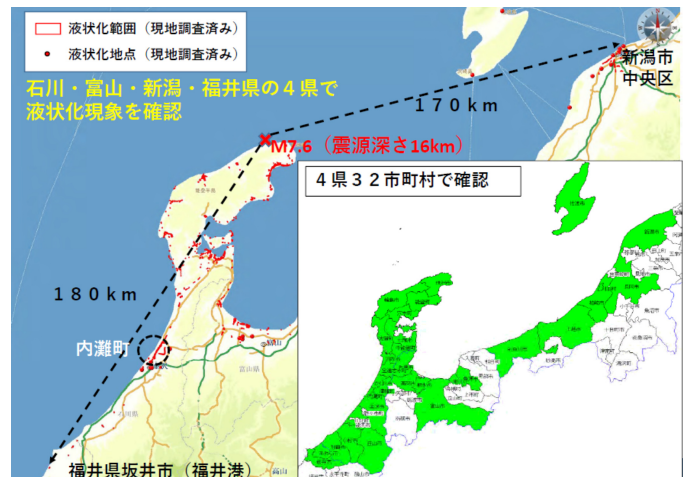
今回の地震は、震源地から100km以上離れた地域でも液状化による大きな被害が発生したことが特徴である。図1に示すように、防災科学技術研究所先名氏によると、液状化による被災は4県32市町で確認され、震源から最遠地は福井県坂井市と新潟市中央区であった。また、250mメッシュ単位での発生数は、石川県1,206、富山県289、新潟県214、福井県15と推定されている。多い市町は七尾市343、珠洲市213、新潟市153、輪島市134であった。

図1 液状化地点の分布(2024年2月26日時点) 注1)

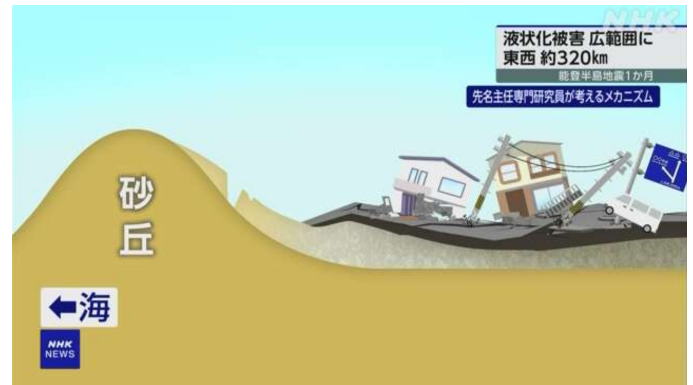
地震による被災は北部地区の県道とその両側の住宅地にみられ、とくに図2に示す西荒屋と室が激しい。図3に内灘町の断面概念図を示すが、砂丘の陸側で被災が発生している。砂丘の内側は、流動化し易い、粒子の細かい砂が集積していると思われる。

図3 内灘町における液状化&側方流動(NHK作成)

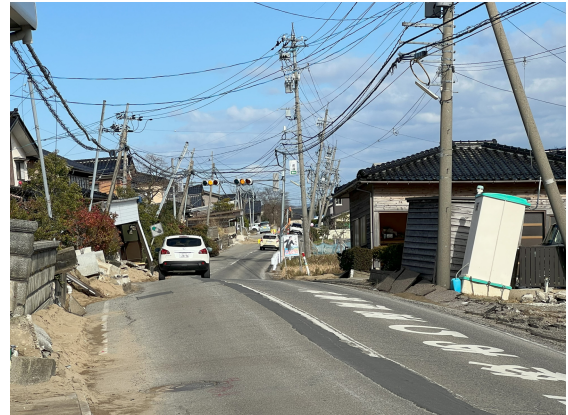
写真2に示すように、地盤の液状化と左側から側方流動により県道が大きくずれて傾き、電柱も斜めになっている。側方流動の様子がよくわかるのが写真3である。後方に砂丘が見えるが、手前の県道側に地盤が大きく移動したため、道路のアスファルトが折り畳まれるように波打っている。少なくとも数メートルの地盤の移動が発生していると思われる。

写真2 内灘町西荒屋の被災状況

いずれにしろ、対象地域ごとに専門家により対応を検討する必要がある。今回の内灘町の場合は、大規模な側方流動がみられたことから、西荒屋や室などの地区単位での検討が必要であり、また、できるだけ迅速な復興を目指すには、コミュニティ単位を考慮してさらに工区・ブロックなどに分け、それぞれで検討を進めるのがよいと思われる。なお、被災地に隣接して河北潟干拓地からの排水路があることから、これについて前述の矢板による遮断と水路下部の土壌改良が必要ではないかと思われる。

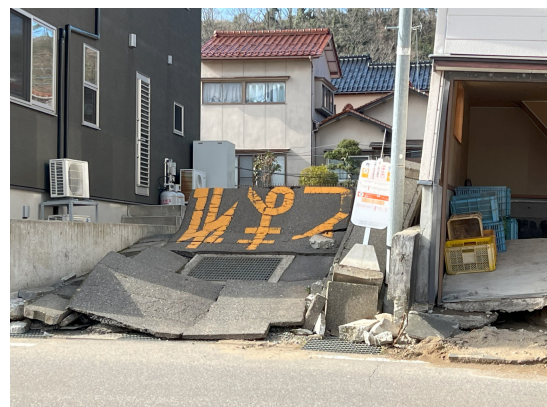
写真3 内灘町の側方流動

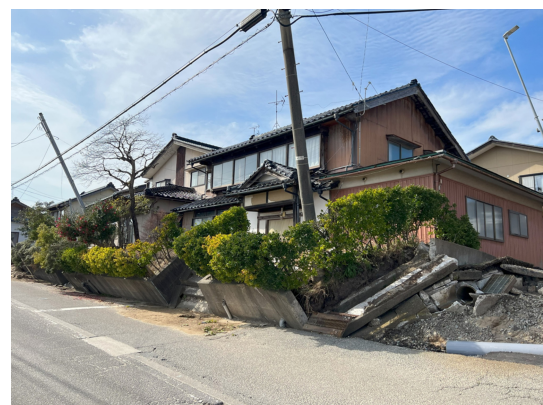
写真4は県道に面する砂丘側の建物の被災例であるが、建物が液状化で沈下しながら後方から押されるようにして前方へ移動、その結果、建物も破損、前庭やコンクリート壁も大きく破損している。なお、この建物は、応急危険度判定により「赤(危険)」と判定されている。

この建物の被災例のように、建物が液状化により沈下しながら傾いたり破損している事例が多い。西荒屋のように被災が大きい場合、応急危険度判定の「赤(危険)」が4割にも達している。ただし、応急危険度判定が「黄色(要注意)」、「緑(検査済)」も混在しており、今後の復旧計画の検討にそうした混在の度合いに留意していく必要がある。

写真4 内灘町の西荒屋の建物被災例
